Deterioro y posibilidades de conservación del maderamen del templo del Hospitalito. Irapuato, Guanajuato

// Deterioration and conservation potential of the woodwork of the temple of Hospitality. Irapuato, Guanajuato

J. Cruz de León⁽¹⁾

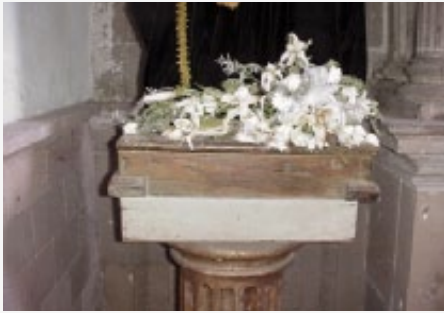
Figura 1. Peana. Señora de la Misericordia.

Actualmente dicha peana ya no existe, puesto que la peana que se encontró no presenta características (grabados, intemperismo, desgaste, etc.) que nos indiquen su influencia, procedencia o antigüedad (Fig.1).

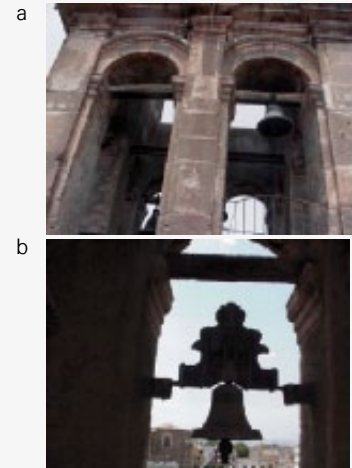
Fig. 3a,b. Vigas de madera en el campanario.

El campanario es una robusta torre cuadrangular de dos cuerpos y un remate semiesférico con una linternilla (García y Trejo, s. d.). En él se encuentran vigas de madera en 7 de sus ocho arcos (Fig. 3a). Los arcos inferiores, presentan una esquila que sostiene a una campana (Fig. 3b).

Todas estas piezas de madera se ven desgastadas por el tiempo. Sin embargo, es muy difícil saber a que época se remontan ya que ha habido muchas intervenciones en el templo a través de los años.

Sería muy aventurado decir que las vigas son de 1713 porque son 290 años, se tendría que realizar un estudio anatómico y dendrocronológico muy exhaustivo y profundo para asegurarlo. Sin embargo, si se colocaron en las obras del Plan de Guanajuato (1965-1968) apenas serían máximo 38 años y ese tiempo es relativamente poco para lo que puede durar la madera.

La madera es de Duramen de Mezquite (*Prosopis sp.*), el cual presenta una alta durabilidad natural. Sería sorprendente saber si pudo durar 290 años a la intemperie.

Es necesario colocar nuevas piezas de madera de mezquite (*Prosopis sp.*) en los arcos que hacen falta. A pesar de que el duramen de la madera de mezquite es muy resistente al ataque de hongos, insectos e intemperismo, es conveniente tratar a las piezas con sales CCA por el método de presión-vacío.

Las piezas que todavía se encuentran en el campanario se pueden barnizar con un barniz resistente a los rayos ultravioleta y a la humedad.

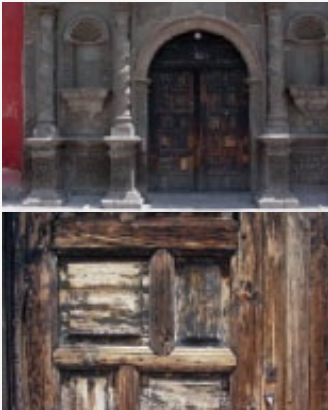
Figura 5. Puerta principal.

Es una puerta entablada de madera de pino, de dos hojas. Se encuentra deteriorada principalmente por falta de cuidados y mantenimiento. Esta puerta si es probable que se haya colocado en las obras del Plan de Guanajuato (1965-1968).

La puerta presenta un sistema de entablado (cuadros de madera enmarcados), en el cual los 12 cuadros de madera de cada hoja son alternados, uno ancho a la izquierda y otro estrecho a la derecha, después uno ancho arriba del estrecho y uno estrecho arriba del ancho y así sucesivamente a todo lo alto de la hoja. (Fig.5).

Muebles que están muy deteriorados y los cuales deben ser desmontados para poder trabajarlos en forma adecuada.

Se puede probar aplicarle en las ranuras, grietas, perforaciones, etc. una mezcla de aserrín tratado-barniz. Lijarla, y aplicarle una sustancia fungicida, insecticida y repelente a la humedad. Finalmente se puede barnizar o pintar.

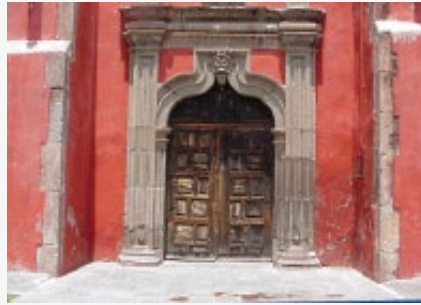
Figura 6. Puerta lateral al Este.

Presenta al Este una puerta lateral de madera de pino muy similar a la puerta principal. Presenta también dos hojas, cada una con 12 cuadros alternados. (Fig.6).

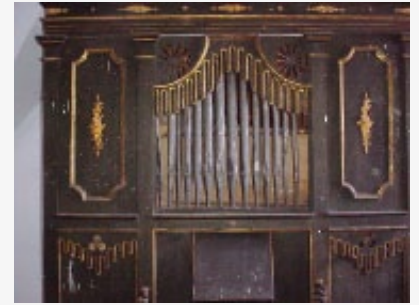
Figura 7. Piano.

Se encuentra un piano de estilo y fecha desconocida, deteriorado y sin uso. No se tienen datos de su adquisición y/o construcción. Parece ser reciente por las molduras de madera que tiene pegadas, ya que el uso de molduras es de hace unas décadas a la fecha. Es probable que sea de madera de cedro rojo y pino. Es conveniente restaurarlo, por su alto valor histórico y de construcción, ya que volver a hacer uno con las mismas características sería muy costoso. (Fig.7).
