Cuaderno Iberoamericano de la Construcción

Nº1. junio de 2011

Deterioro y posibilidades de conservación del maderamen del templo del Hospitalito. Irapuato, Guanajuato

Influencia del deterioro incipiente producido por el hongo de pudrición parda *Serpula lacrymans*, sobre la propiedad mecánica de compresión paralela a la fibra en madera de *Pinus radiata* D. DON

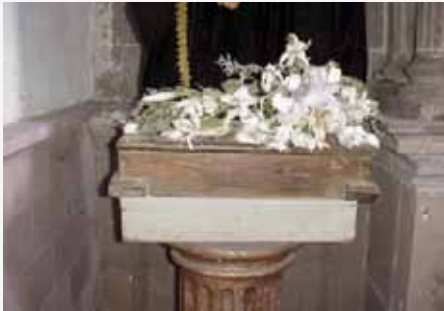
Figura 1. Peana. Señora de la Misericordia.

Actualmente dicha peana ya no existe, puesto que la peana que se encontró no presenta características (grabados, intemperismo, desgaste, etc.) que nos indiquen su influencia, procedencia o antigüedad (Fig.1).

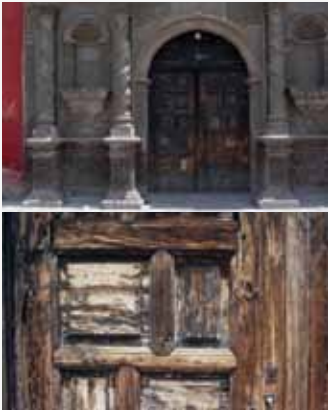
Figura 5. Puerta principal.

Es una puerta entablada de madera de pino, de dos hojas. Se encuentra deteriorada principalmente por falta de cuidados y mantenimiento. Esta puerta si es probable que se haya colocado en las obras del Plan de Guanajuato (1965-1968).

La puerta presenta un sistema de entablado (cuadros de madera enmarcados), en el cual los 12 cuadros de madera de cada hoja son alternados, uno ancho a la izquierda y otro estrecho a la derecha, después uno ancho arriba del estrecho y uno estrecho arriba del ancho y así sucesivamente a todo lo alto de la hoja. (Fig.5).

Muebles que están muy deteriorados y los cuales deben ser desmontados para poder trabajarlos en forma adecuada.

Se puede probar aplicarle en las ranuras, grietas, perforaciones, etc. una mezcla de aserrín tratado-barniz. Lijarla, y aplicarle una sustancia fungicida, insecticida y repelente a la humedad. Finalmente se puede barnizar o pintar.

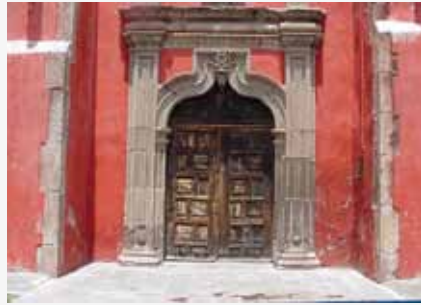
Figura 6. Puerta lateral al Este.

Presenta al Este una puerta lateral de madera de pino muy similar a la puerta principal. Presenta también dos hojas, cada una con 12 cuadros alternados. (Fig.6).

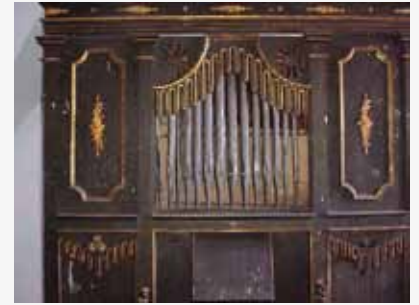
Figura 7. Piano.

Se encuentra un piano de estilo y fecha desconocida, deteriorado y sin uso. No se tienen datos de su adquisición y/o construcción. Parece ser reciente por las molduras de madera que tiene pegadas, ya que el uso de molduras es de hace unas décadas a la fecha. Es probable que sea de madera de cedro rojo y pino. Es conveniente restaurarlo, por su alto valor histórico y de construcción, ya que volver a hacer uno con las mismas características sería muy costoso. (Fig.7).

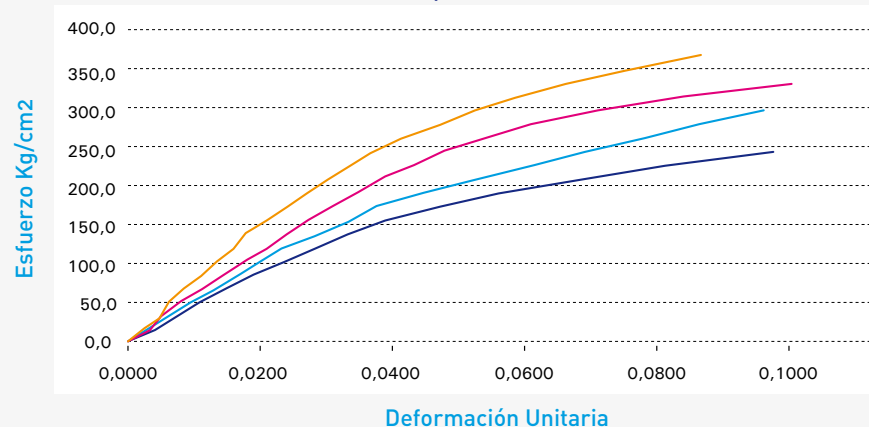
Muestra los resultados obtenidos en pérdidas de peso, y las disminuciones porcentuales del esfuerzo en el límite proporcional, esfuerzo en la carga máxima, y módulo elástico para compresión paralela en las tres etapas de evaluación con respecto a la madera control.

Figura 1. Gráfico Esfuerzo deformación en compresión paralela.

Los resultados obtenidos permitieron observar un aumento en la pérdida de peso en los 3 períodos de exposición fúngica, y cuyos valores se encuentran dentro de los rangos correspondientes a deterioro incipiente (<10%). Así mismo, se determinó una importante disminución porcentual de los esfuerzos en el límite de proporcionalidad, carga máxima y módulo elástico, disminuyendo este último hasta cerca del 45% con respecto a la madera control, evidenciándose una progresiva e importante disminución de la rigidez del material y un aumento de las deformaciones a igual carga aplicada (Figura 1), aún cuando no aparenta tener grandes cambios en sus características morfológicas, producto de la mínima degradación evidenciada por la acción del hongo en los rangos de pérdida de peso desarrolladas.

Como se puede observar en los resultados obtenidos, la propiedad evaluada en la madera disminuyó considerablemente al ser atacada con el hongo de pudrición parda *Serpula Lacrymans*, el cual es considerado según Singh (2000) como una de las especies más comunes en el daño de estructuras.
